ENECO Ingénieurs-Conseils S.A. • 22 rue Edmond Reuter • L-5326 Contern

Contern, 21.01.2019 RK/MW/mw

## Windpark Differdange - Erdfall Dezember 2018

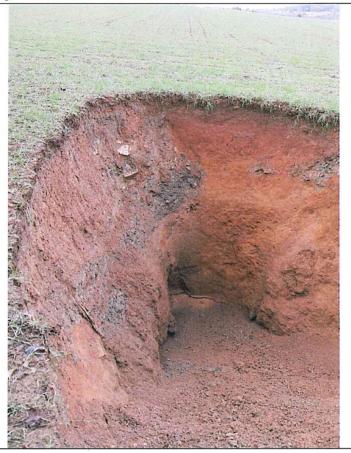
Der Erdfall zeigt eine weitgehend typische Ausbildung mit einem kleineren, kreisförmigen Ausbruch im Bereich des Festgesteins, der sich innerhalb der Lockergesteine dann trichterförmig aufweitet bis zu seinem an der Oberfläche vorliegenden Maximaldurchmesser. Im vorliegenden Fall ist die Trichterausbildung oval, was teilweise auf eine gestörte, inhomogene Lage innerhalb der oberen 1,0 bis 1,5 m des Untergrundes zurückgeht. Hier ist, vermutlich zur Schaffung einer planen Oberfläche eine Auffüllung oder Umlagerung von Boden erfolgt innerhalb derer die Bodeneigenschaften von denen der gewachsenen Böden abweichen. Einen weiteren Einfluss auf die Ausbildung des Trichters hat das innerhalb des Trichters erkennbare Einfallen der Festgesteinsoberkante, so dass sich in Richtung des Einfallens auch der Trichter aufweitet. Der Durchmesser liegt an der Oberfläche bei maximal ca. 7,0 m und -aufgrund der ovalen Ausbildung- bei minimal ca. 5,5 Metern. An der Sohle, im Bereich des Festgesteins kann der Durchmesser mit einer Größenordnung von knapp 50% des mittleren Durchmessers abgeschätzt werden.

Die Untergrundsituation innerhalb des Trichters kann Abbildung 1 entnommen werden.

Abbildung 1: Erdfalltrichter / 08.01.2019

Insgesamt entspricht die Ausbildung des aktuellen Erdfalls der im Rahmen der Voreinschätzungen und Risikoanalysen erfolgten, vorläufigen Modellbildung. Entsprechend ergibt sich aus dem aktuellen Erdfall keine Erfordernis zur Anpassung der vorliegenden Risikoeinschätzung. Auch ergibt sich hieraus keine neue Erkenntnis im Hinblick auf die Gründungsmaßnahmen einer Windkraftanlage im Nahbereich, noch eine Erfordernis zur Anpassung des vorgesehenen Untersuchungsprogrammes.

Zusammenfassend erhärtet das Bild des entstandenen Erdfalls die bisherigen Einschätzungen zum Standortrisiko wie das zugrunde gelegte Untergrundmodell. Eine umfassende Bewertung des vorgesehenen Standortes unter geotechnischen Gesichtspunkten erfordert weiterhin die geplanten Untergrunderkundungen und Laborversuche und wird durch unser Büro nach Abschluss aller Untersuchungen erfolgen.
